滨湖食堂屋面展开图

滨湖食堂屋面维修方案图

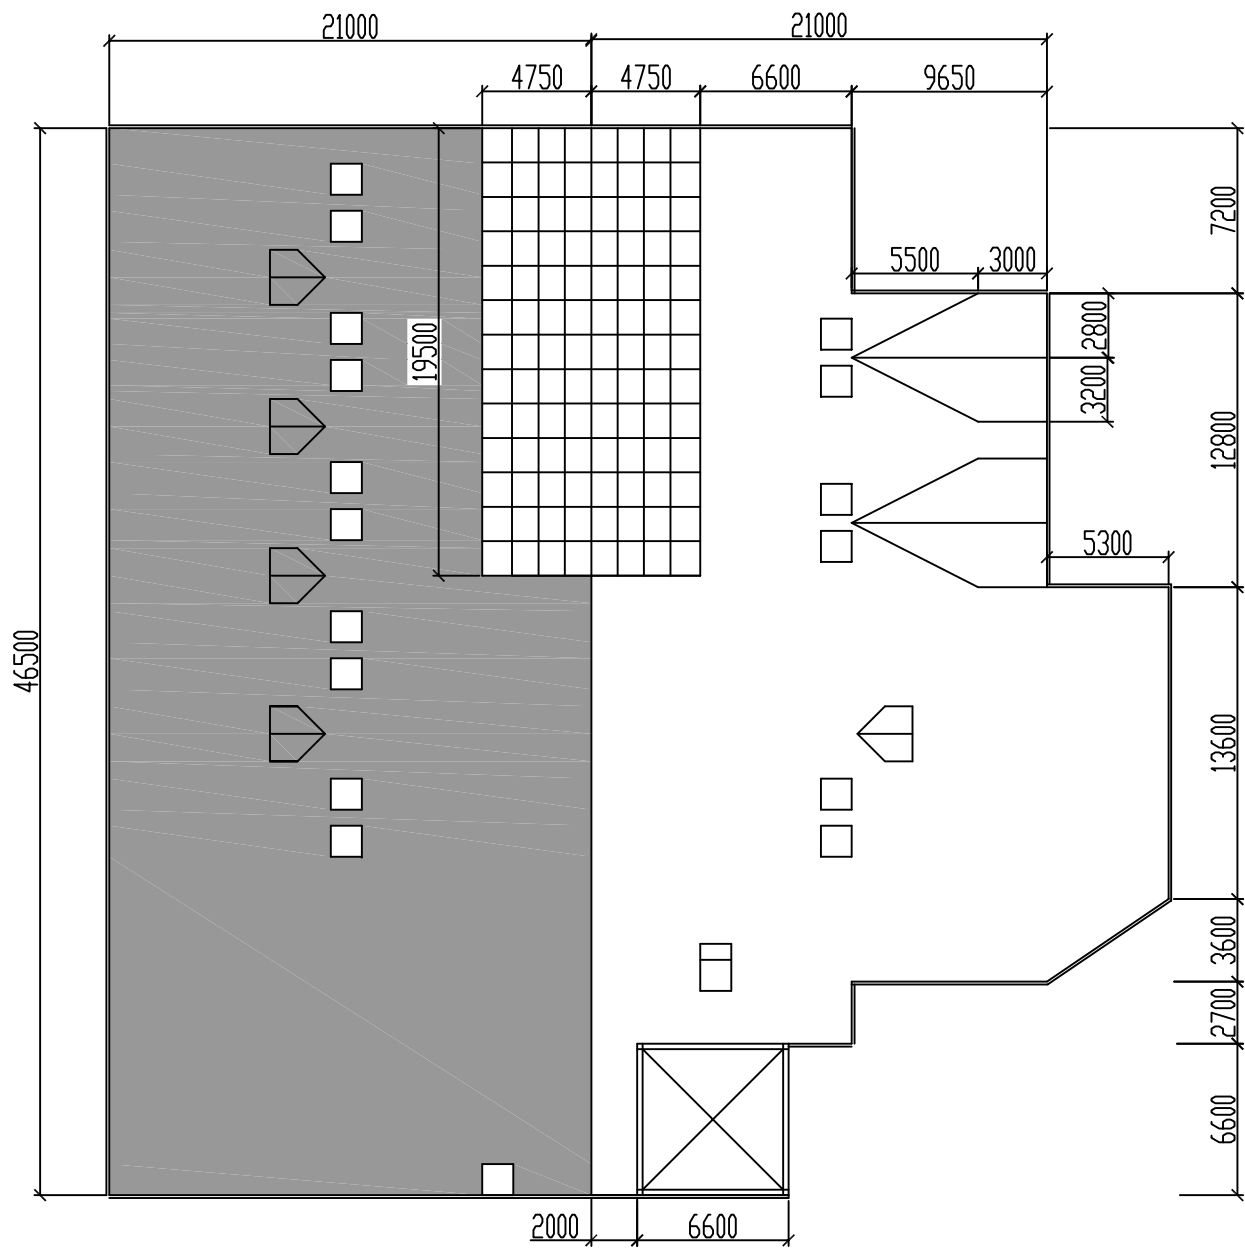
- 拆除坡屋面西瓦面层、水泥砂浆层、40厚钢筋混凝土刚性层;旧卷材防水层;
- 泛水边抹灰,屋面砂浆找平,刷基层处理剂,4厚SBS改性沥青聚酯胎防水卷材;
- 清理建筑垃圾下楼,并外运运距20km;
